## 7-42 PWM1 通訊異常排除方法

### PWM1 Communication error

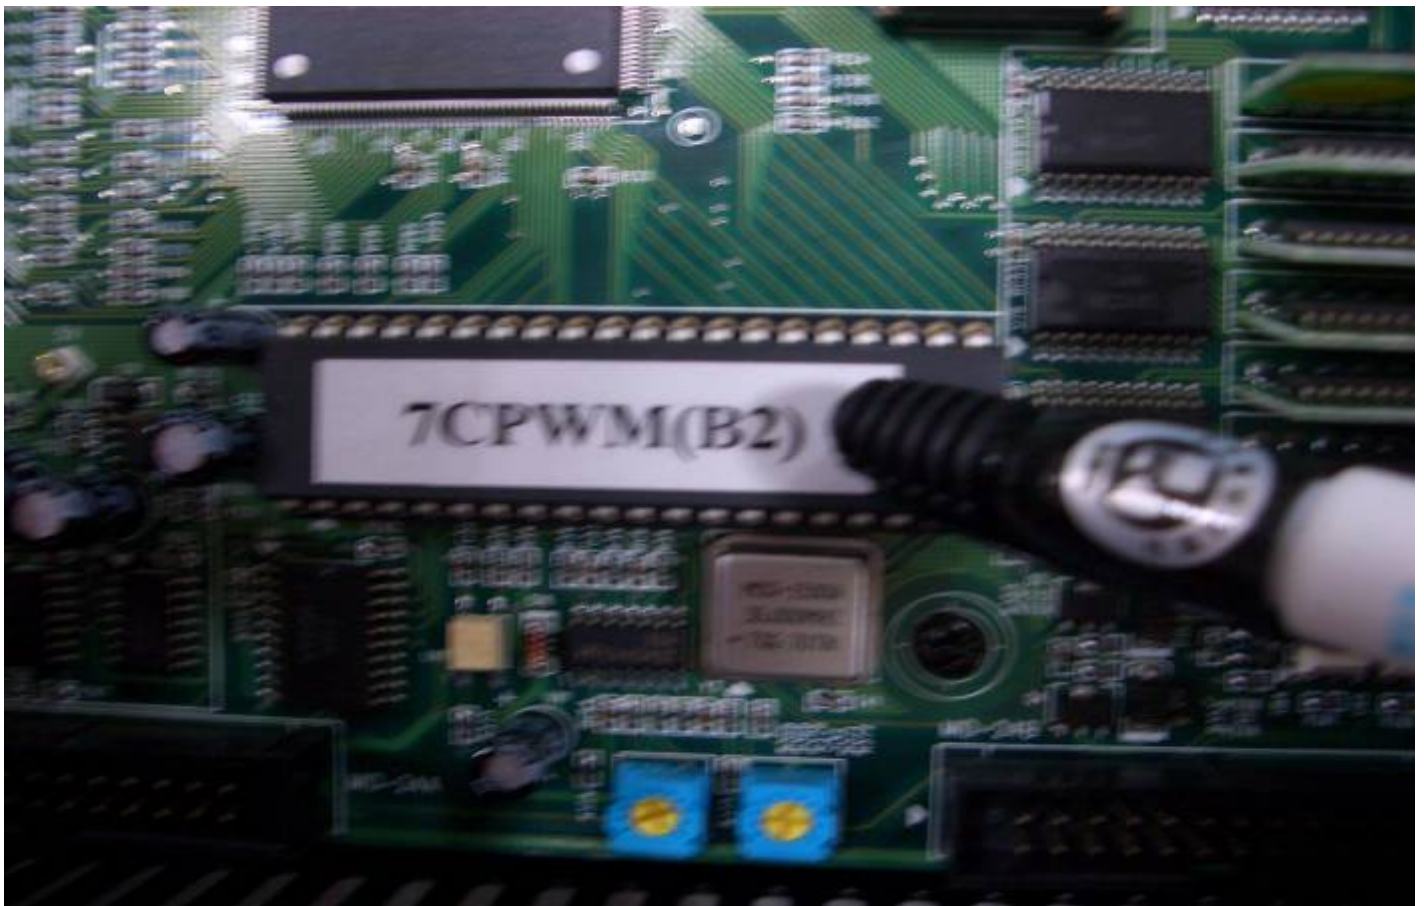
7CPWM(如下圖)

如圖所示，將 IC 取下

*Take off the IC*

請檢查 IC 腳(7CPWM)是否有氧化現象，如果有請用刀片刮 IC 腳，使其光亮避免接觸不良 (如上圖)

In order to avoid bad contact, please check if the pins of IC(7CPWM) has oxidized, if yes, please us knife to scrape it.

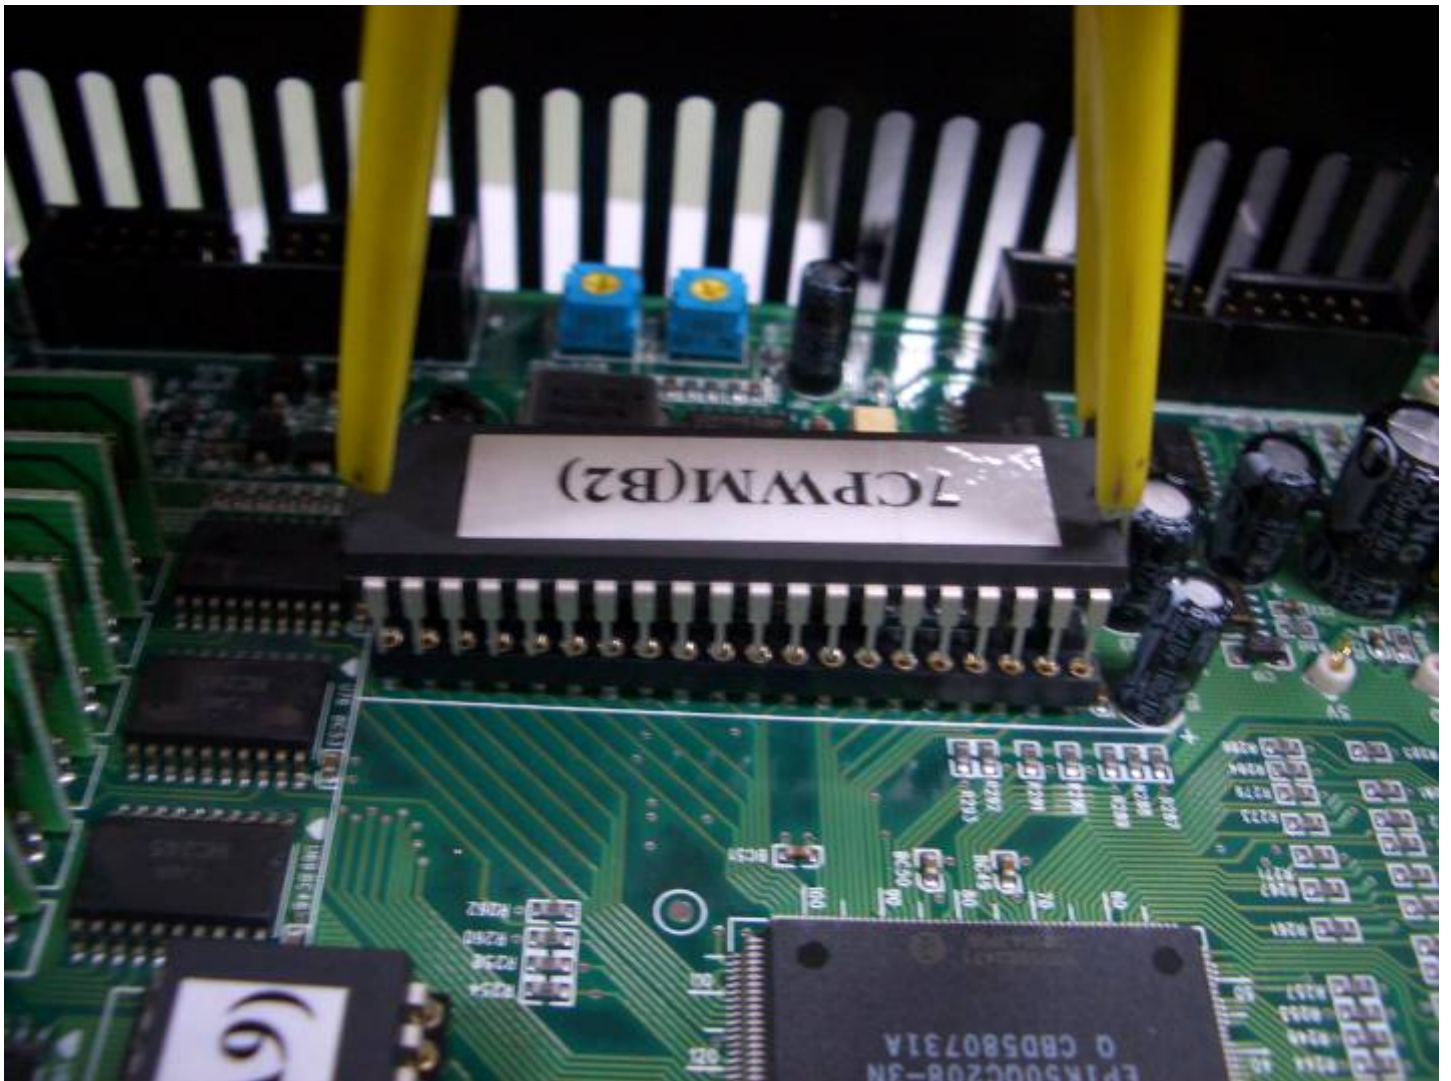
依拆開反順序裝回  
(Please re-install it back)

注意事項：1. IC 一邊有缺口，請與板上 Layout 缺口部份對齊插入，且每隻 IC 腳都必須插入，  
2. 排線部分(如圈選處)需注意每隻腳位都有插入

Notice: 1. There is a concave on the IC, please match it with the concave on the layout of card.

Please make sure all pins are well plugged.

2. Make sure all pins of cable bus are well plugged.

**若上述步驟處理完後，問題依舊，請將此電腦車寄回檢查**

**If the situation continues, please send back the computer for further examination.**
