Q：C07-5C-\*\*，出現 104 異常

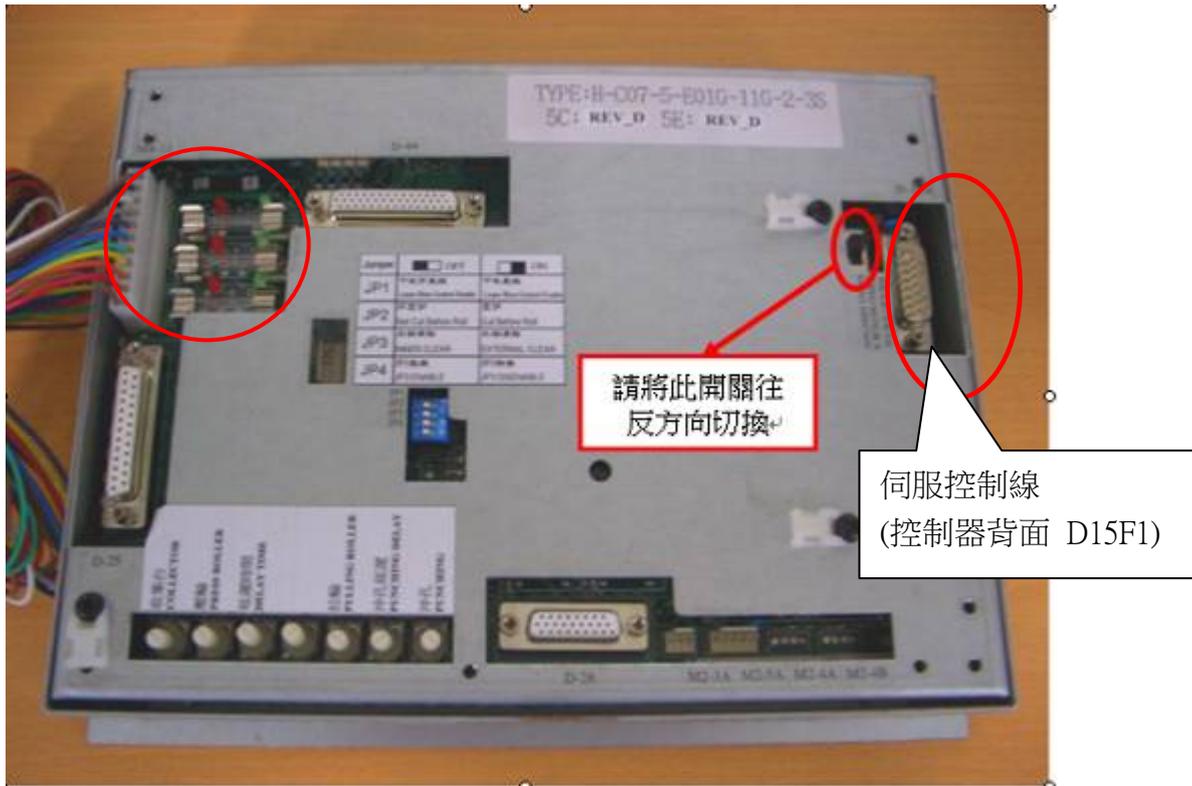
(控制器背面)

- 1.若為出料方向，則將電腦車控制器底部 D15M-1 旁黑色開關切反方向(位置參考下圖)
- 2.若出料方向相反，則請修改 9707 十位數設定值若為 0 改為 1，若為 1 改為 0  
〔例〕：9707 原值為 0000 改為 0010，若原值為 0010 改為 0000

三.檢查電腦背寄回面的保險絲(有三顆)是否有燒斷，每顆保險絲旁有一紅色 LED 燈，燈亮起

表示保險有燒斷請更換同規格的保險絲。(位置參考下圖)

四.更換 伺服控制線 (驅動器上 CN1,控制器背面 D15F1) (位置參考下圖)

五.若上述仍無法排除問題，請將控制器寄回檢查。
